技工情報

◎ファイバーポストが変わりました

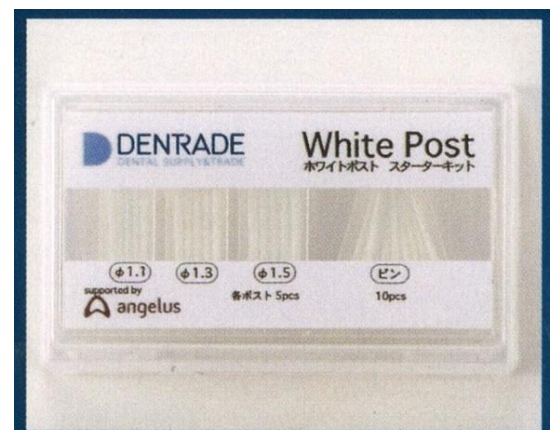
品名	寸法	形状
ホワイトポスト 1.1mm	x:0.7 y:1.1	別図(a)
ホワイトポスト 1.3mm	x:0.9 y:1.3	別図(b)
ホワイトポスト 1.5mm	x:1.1 y:1.5	別図(b)
ホワイトポスト ピン	x:0.5 y:1.3	別図(c)

(単位 mm)

以前のテーパーの付いた形状から、楔状の形態が連続的に付与されたものとなっています。この形状により、レジンとの結合がより機械的に強固となります。
